Ekspertyza aktualnego stanu technicznego konstrukcji Przepompowni przy ul. Kamienna Droga w Głogowie

(nr inw. 00703/S)

<u>Zleceniodawca:</u>	Przedsiębiorstwo Wodociągów i Kanalizacji w Głogowie Sp. z o.o. ul. Łąkowa 52, 67-200 Głogów
<u>Lokalizacja:</u>	ul. Kamienna Droga (przy bulwarach i moście na Odrze)
<u>Kategoria obiektu:</u>	XXX
<u>Branża</u>	Budowlana / Konstrukcja
<u>Data:</u>	23 stycznia 2025

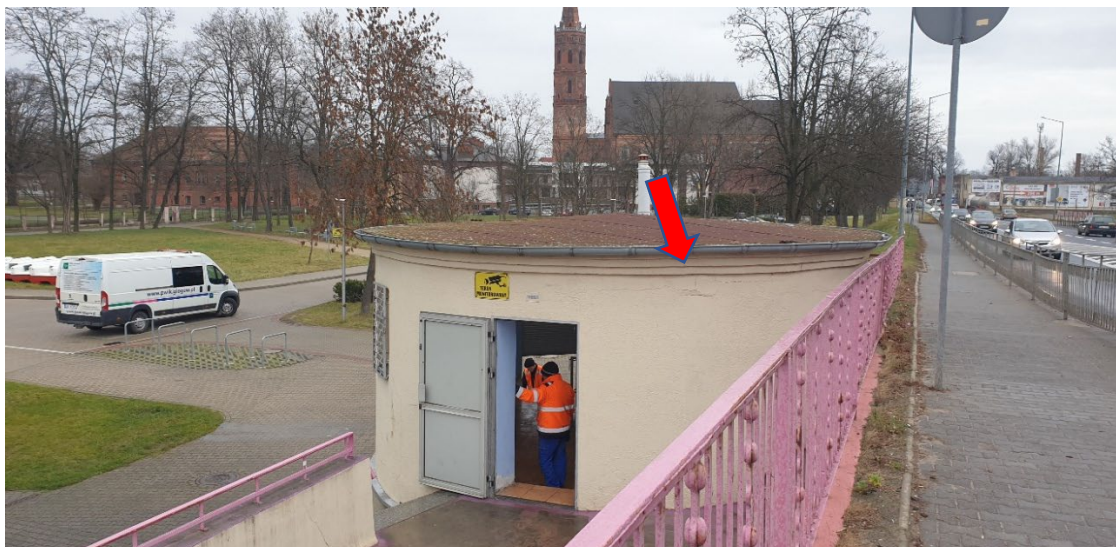
Fot. 2. Widok budynku Przepompowni, drobne uszkodzenia elewacji (pęknięcia, odspojenia)

Uszkodzenia na elewacji i pokryciu dachowym to głównie wynik starzenia się materiału, oddziaływań atmosferycznych w tym naprężeń termicznych od wahań temperatury.

Pęknięcia tynku na elewacji naprawić w tym samym systemie. Obróbki blacharskie wymienić na ocynkowane malowane proszkowo w kolorze brązowym, istniejące pokrycie z papy zerwać o zastąpić nowym o możliwie najwyższej trwałości.

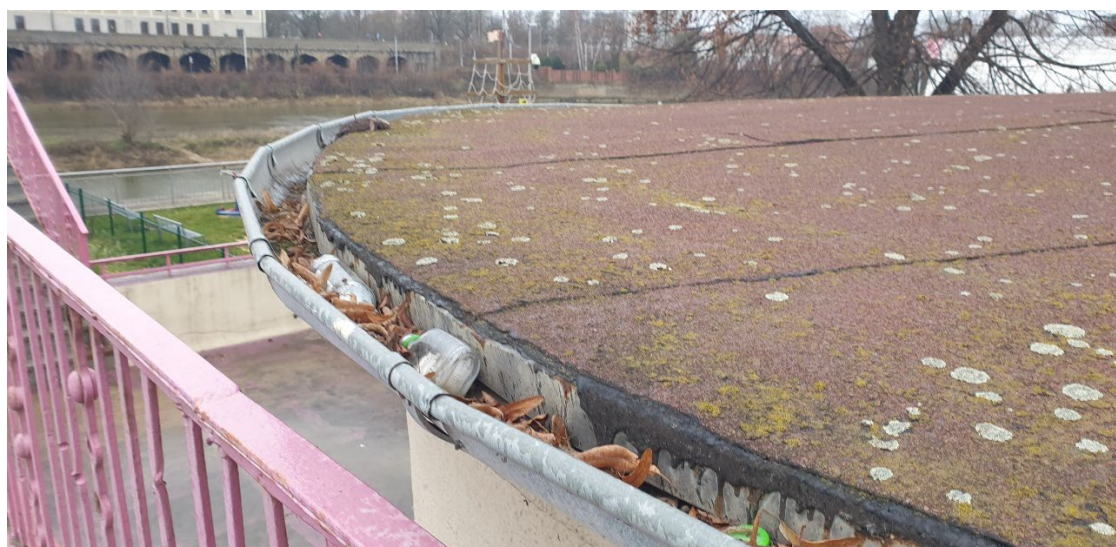
Fot. 3. Korozja obróbek blacharskich, zużycie pokrycia dachowego

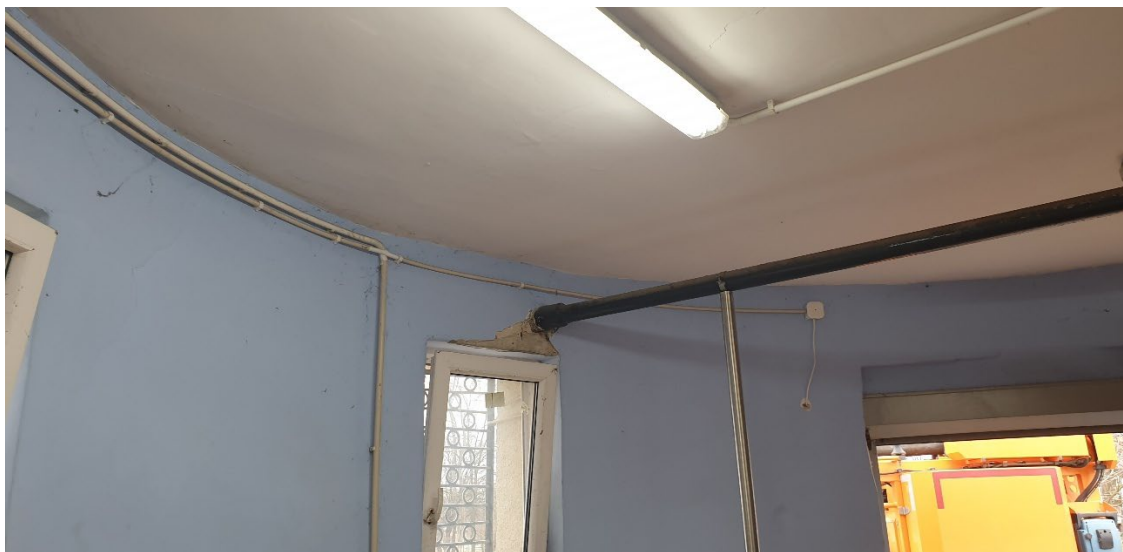
Fot. 5. Poziom górny – spękania i odspojenia tynku

Uszkodzenia w części „suchej” na poziomie górnym Przepompowni wynikają z warunków pracy, podwyższona wilgotności i agresywne środowisko gazowe. Uszkodzenia w części „suchej” na poziomie dolnym Przepompowni wynikają zarówno z warunków pracy, podwyższona wilgotności i agresywne środowisko gazowe jak i szkód wywołanych przez zmiany stosunków wodnych spowodowane powodzią w 2024 (powstania rys i nieszczelności na skutek pracy konstrukcji w gruncie, zalanie i zawilgocenie ścian i stropu, odspojenie się okładziny ceramicznej, korozja elementów stalowych).

11. Uzupełnienie funkcjonalności komory czepalnej II o możliwość jej włączania i wyłączania z pracy, ew. awaryjny zbiornik buforowy.
12. Remont powłok malarskich na poziomie górnym – ściany i strop z zastosowaniem materiałów o wyższej odporności na środowisko gazowe ścieków i podwyższoną wilgotność.
13. Naprawa drobnych uszkodzeń na elewacji.
14. Wymiana poszycia dachu, remont obróbek blacharskich.
15. Montaż dodatkowych wpustów na posadzce poziomu dolnego w celu niwelacji zastoin wody.
16. Na czas prowadzenia prac należy zapewnić alternatywne pompownie ścieków – całkowite wyłączenie obiektu z eksploatacji.
17. Dokonać szczegółowego przeglądu osprzętu instalacji elektrycznej, uszkodzone, z oznakami korozji elementy wymienić na nowe.

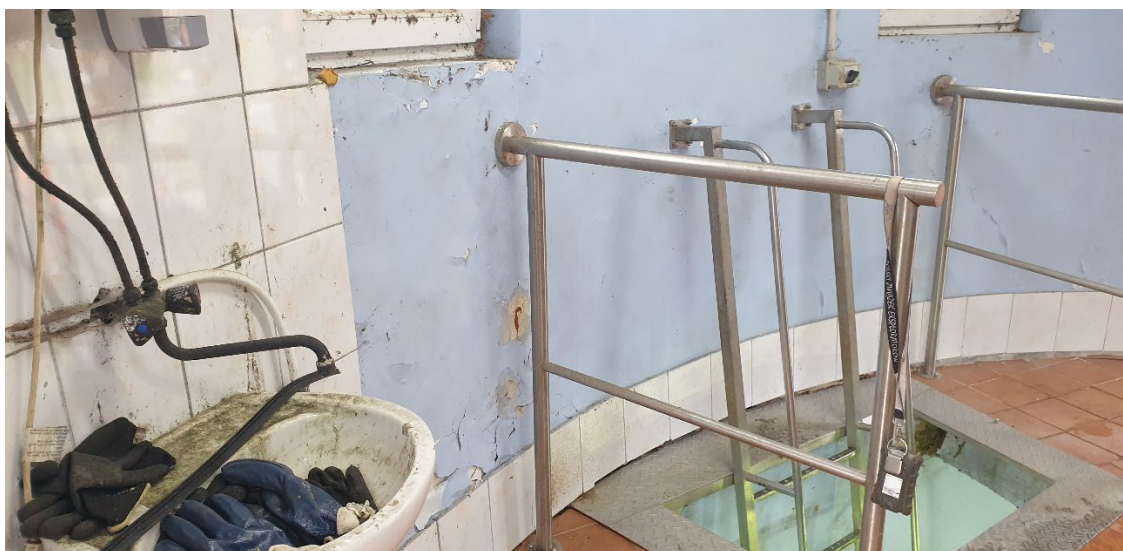
Fot. 6. Poziom górny – spękania i odspojenia tynku

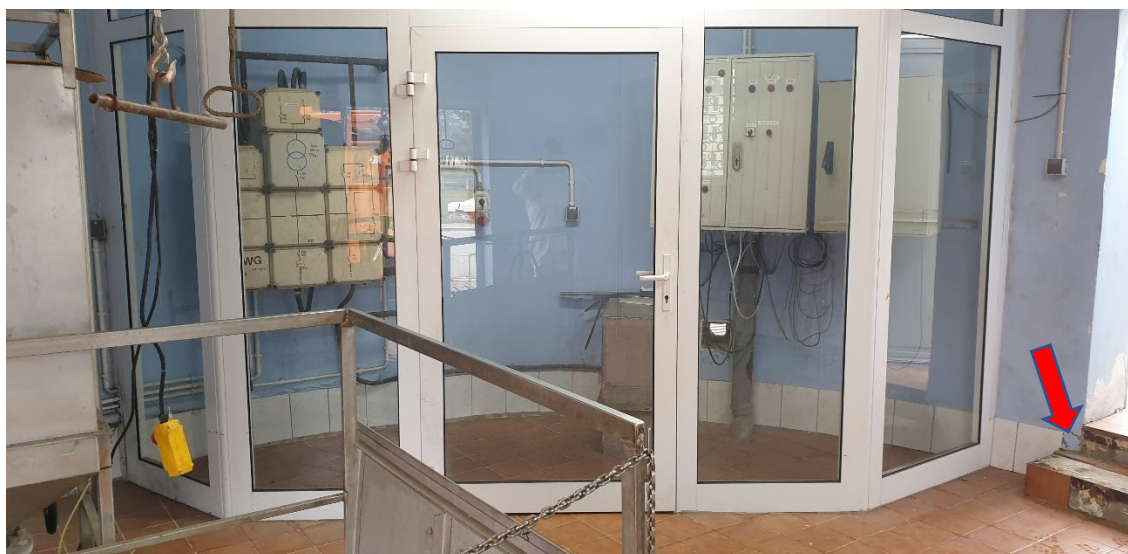
Fot. 7. Wnętrze przepompowni – poziom górny, pomieszczenie sterownicze, uszkodzenia okładziny stopni

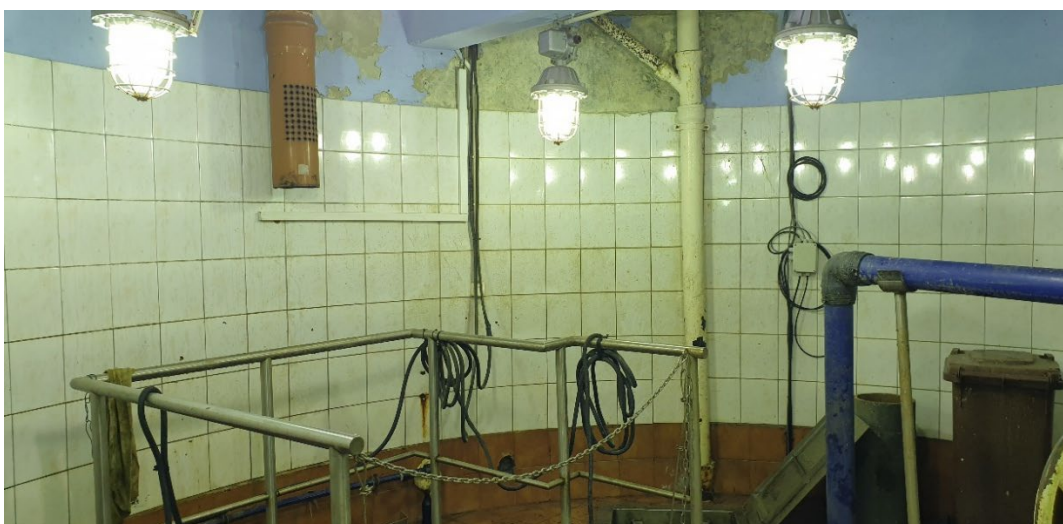
Fot. 9. Widok wnętrza przepompowni – poziom dolny, uszkodzenia powłoki malarskiej, odspojona okładzina ceramiczna

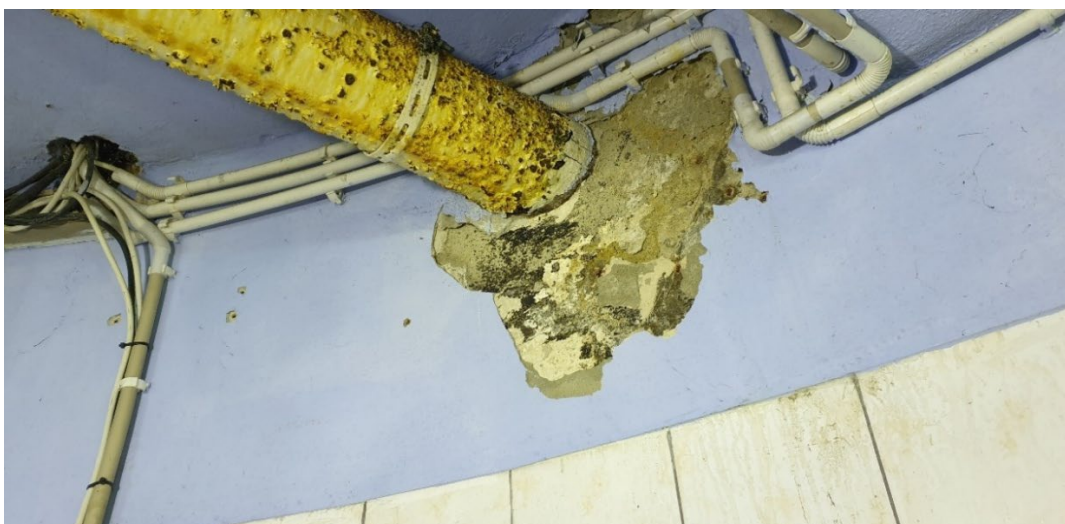
Fot. 10. Widok wnętrza przepompowni – poziom dolny, uszkodzenia powłoki malarskiej

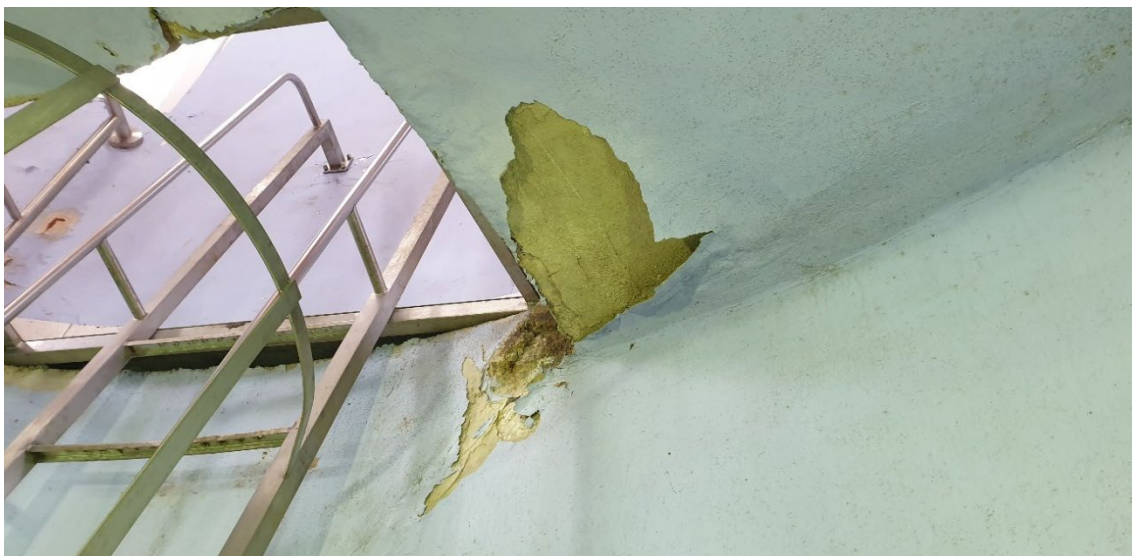
Fot. 11. Widok wnętrza przepompowni – poziom dolny, uszkodzenia powłoki malarskiej

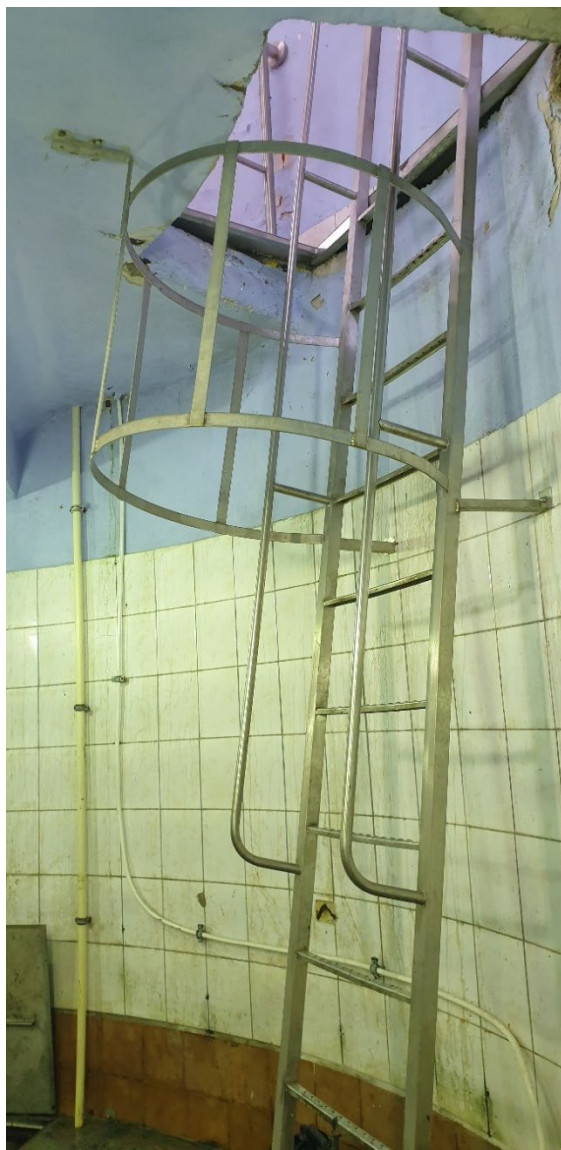
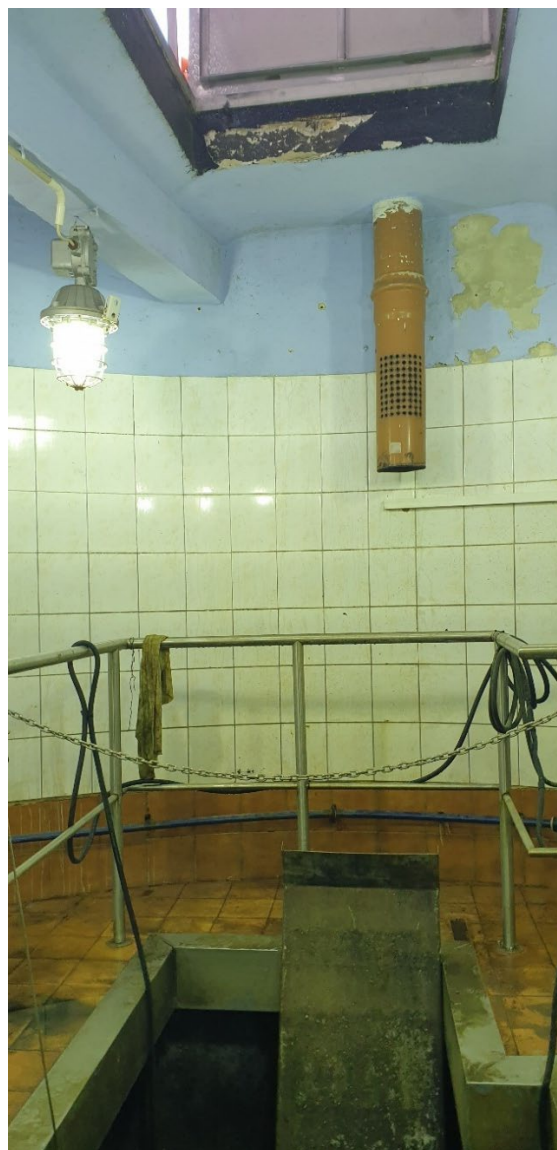
Fot. 12 i 13. Widok wnętrza przepompowni – poziom dolny drabino-schody i ściana z „głuchymi” płytkami

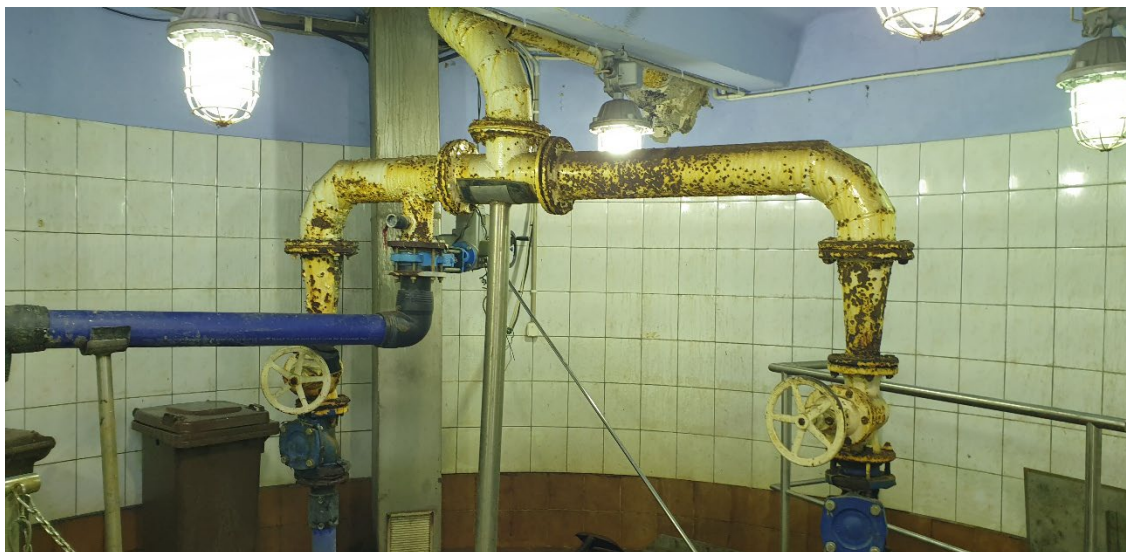
Fot. 14. Widok wnętrza przepompowni – poziom dolny, korozja armatury

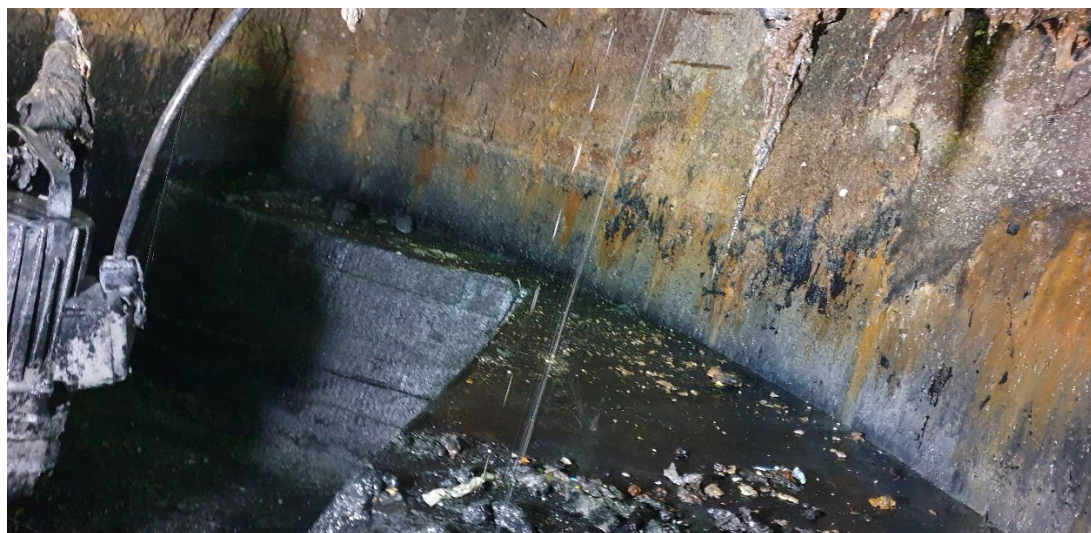
Fot. 18. Styk płyty dennej i ściany w komorze czerpalnej I

3. Uszczelnienie styków technologicznych ściany i płyty dennej w komorach czerpalnych I i II.
4. Oczyszczenie i zabezpieczenie antykorozyjne (ew, uzupełnienie) zbrojenia i stalowych elementów konstrukcyjnych w ścianach i stropach komór czerpalnych I i II.

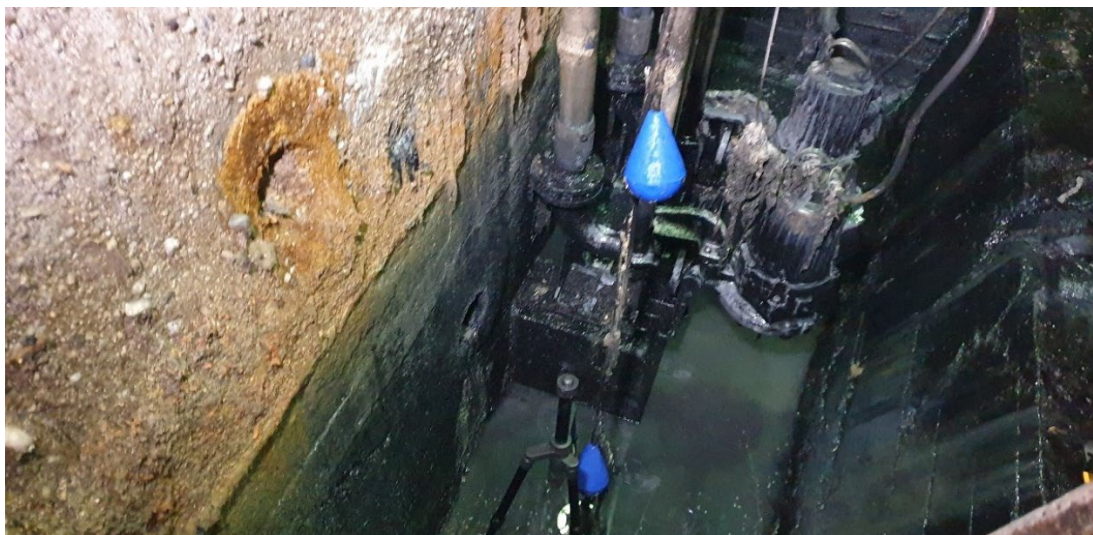
Fot. 20. Widok przegłębienia dna w komorze czepalnej I, korozja betonu na ścianie

Zasadniczą przyczyną stwierdzonych uszkodzeń i nieprawidłowości wewnątrz komory czepalnej I jest agresywne środowisko pracy w części gazowej (nadściekowej). Zmienne, okresowo wysokie stężenie siarkowodoru (przyjmuje się, że już stężenie > 10 ppm powoduje korozję betonu) jest czynnikiem wysoce destrukcyjnym. Chemiczne procesy korozyjne wnikają w strukturę betonu, stopniowo niszcząc kolejne warstwy podłoża i powodują stopniowe zmniejszanie się grubości otuliny. Nie chroniony beton podlega również korozji kwasowej zamieniając się w masę o konsystencji mazi, która odpada pod własnym ciężarem (strop) lub ulega zmyciu przy czasowym podpiętrzeniu ścieków lub po osiągnięciu pewnej grubości stworzy specyficzną „powłokę” (na ścianach). Zastosowana ochrona materiałowo-strukturalna betonu okazała się całkowicie nie adekwatna do rzeczywistego zagrożenia korozyjnego. W takiej sytuacji każdy rok eksploatacji powiększa szkody wywołane przez korozję betonu.

5. Naprawa, reprofilacja ubytków otuliny betonowej w ścianach i stropach komór czerpalnych I i II.
6. Wykonanie szczelnej powłoki ochronnej, właściwej do warunków pracy w obu komorach czerpalnych.

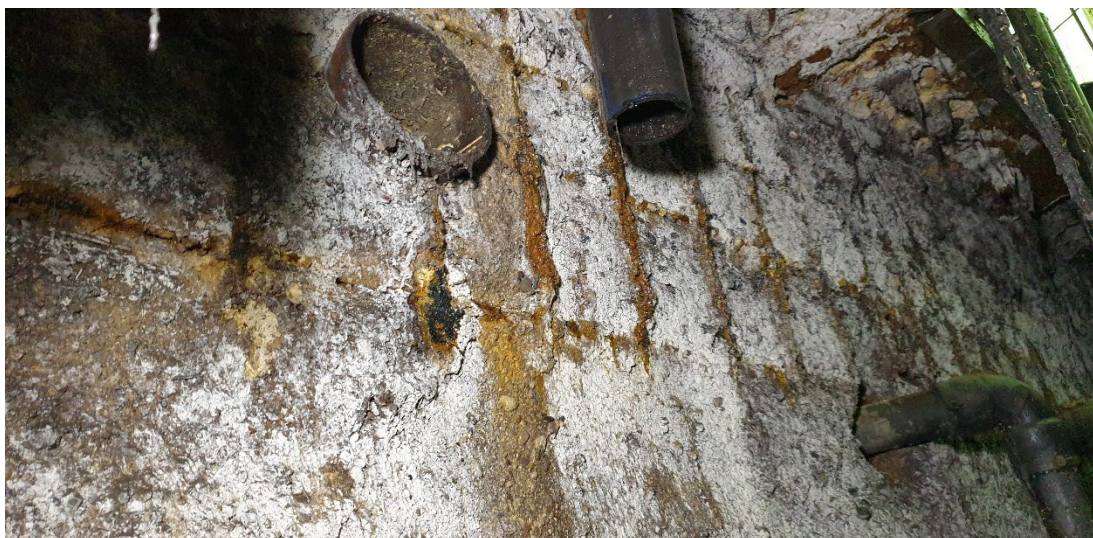
Fot. 22. Zaawansowana korozja otuliny betonowej i zbrojenia na ścianie dzielącej obie komory

Z kolei strop nad komorami czepalnymi i ściana działowa komór jest w stanie przedawaryjnym z uwagi na korozję elementów zbrojenia i brak ich ochrony, ściany w komory czepalnej są w stanie technicznym złym.

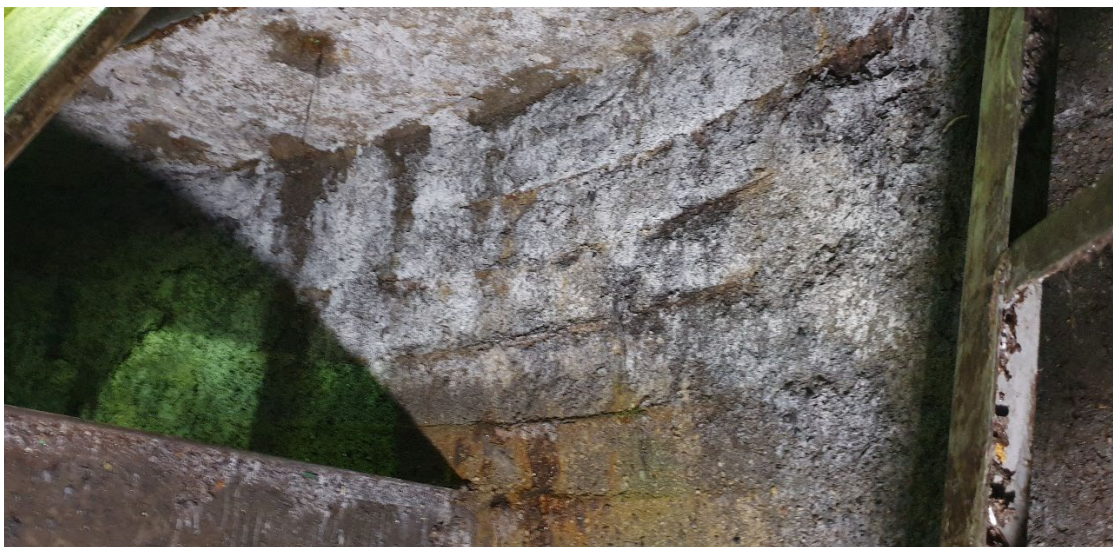
Fot. 23. Zaawansowana korozja otuliny betonowej i zbrojenia na ścianie komory

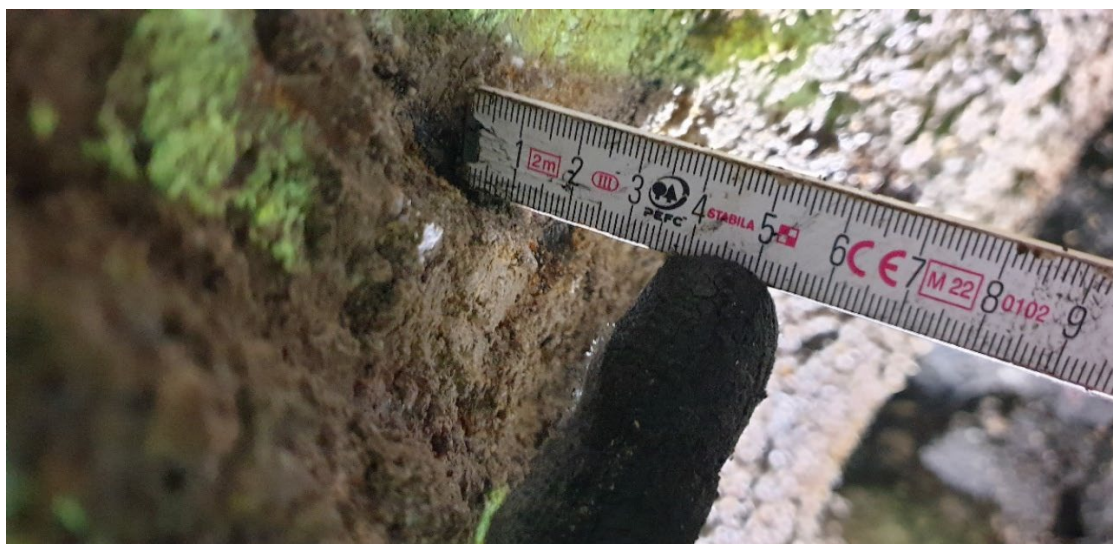
Fot. 24. Ubytki betonu rzędu 40mm na ścianie komory czepalnej

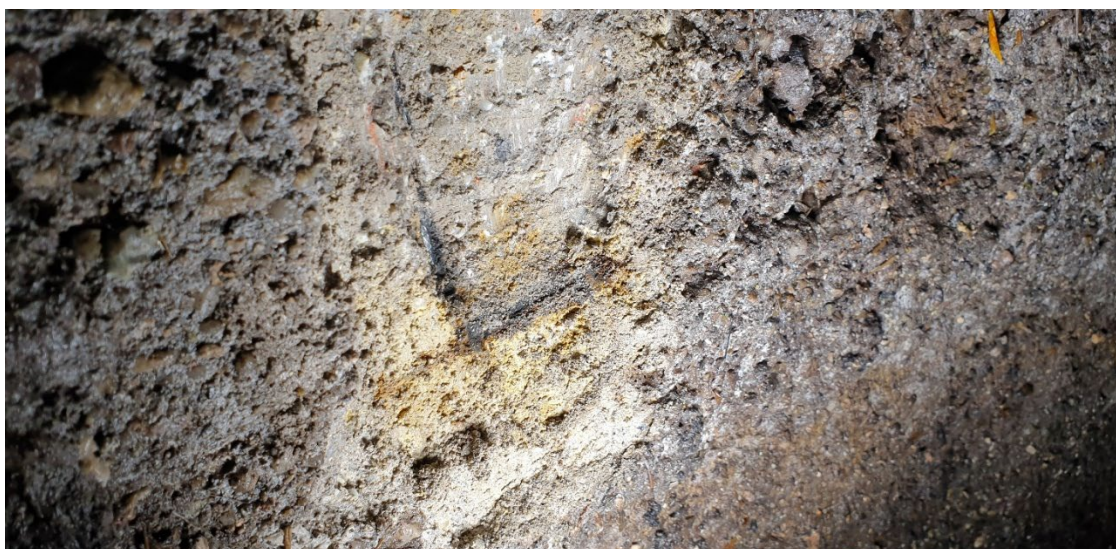
Fot. 25. Widok produktów korozji siarczanowej, punktowa odkrywka betonu

- Siarkowodor z kolei może ulegać utlenieniu do siarki, która odkłada się na powierzchni betonu, tworząc źródło siarki dla bakterii z rodzaju *Thiobacillus thiooxidans*, utleniających siarkę do kwasu siarkowego; może on być przyczyną korozji siarczanowej.

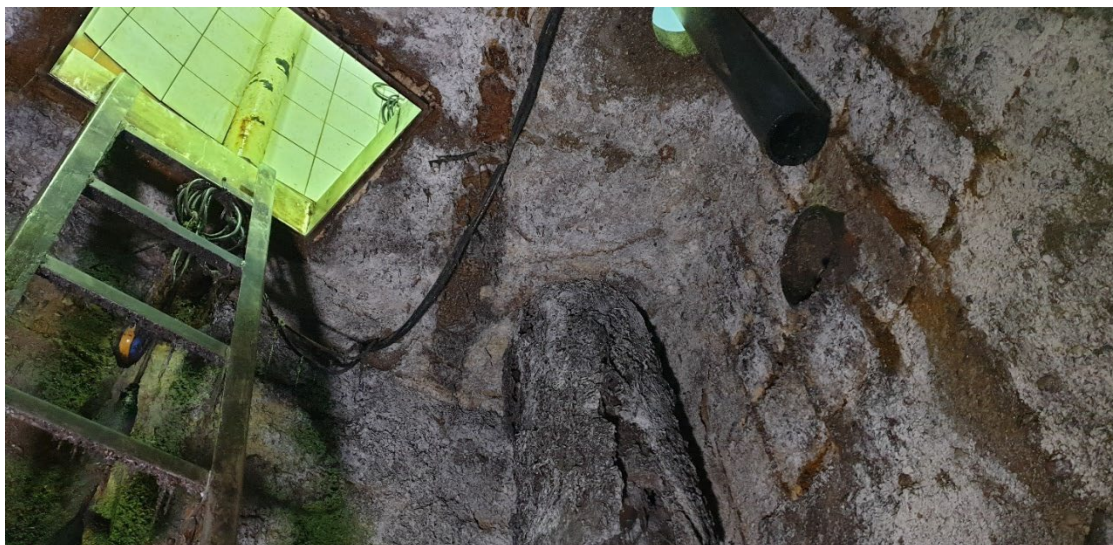
Fot. 26. Widok korozji betonu i elementów stalowych na stropie i ścianie komory czepalnej I

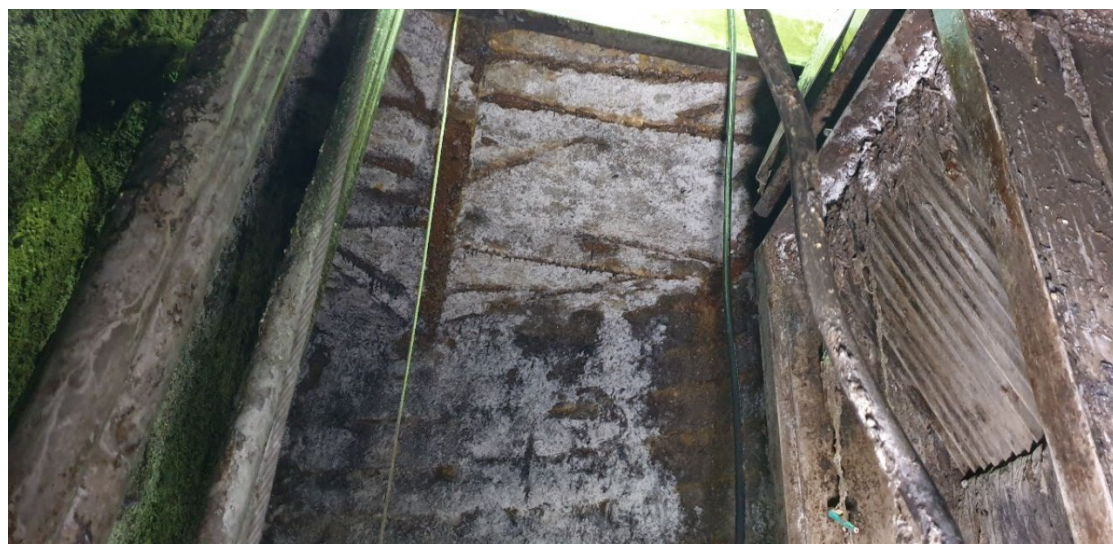
Fot. 27. Widok korozji betonu i elementów stalowych na stropie komory czepalnej I

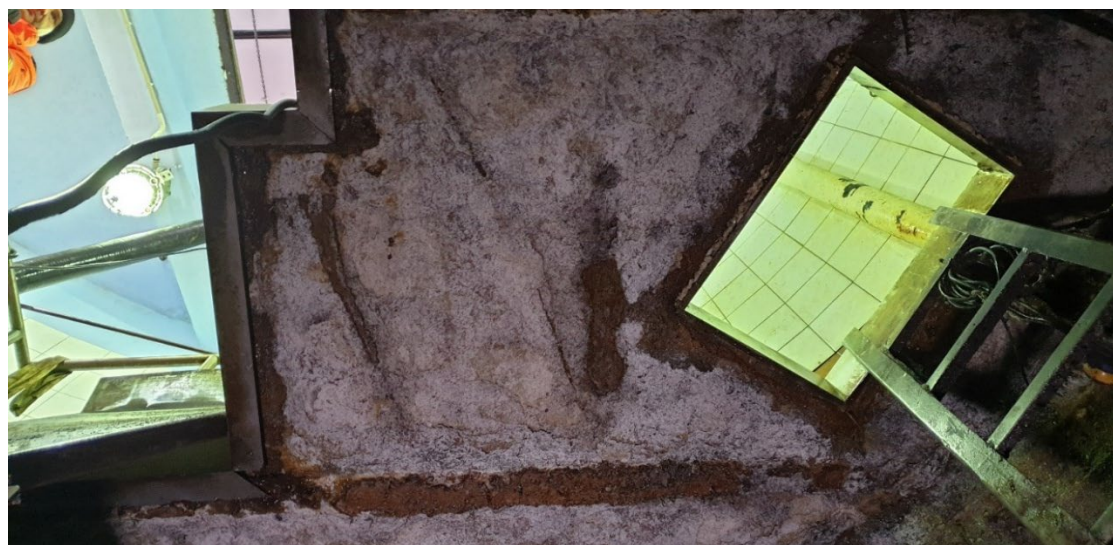
Fot. 28. Widok korozji betonu i elementów stalowych na stropie komory czepalnej I

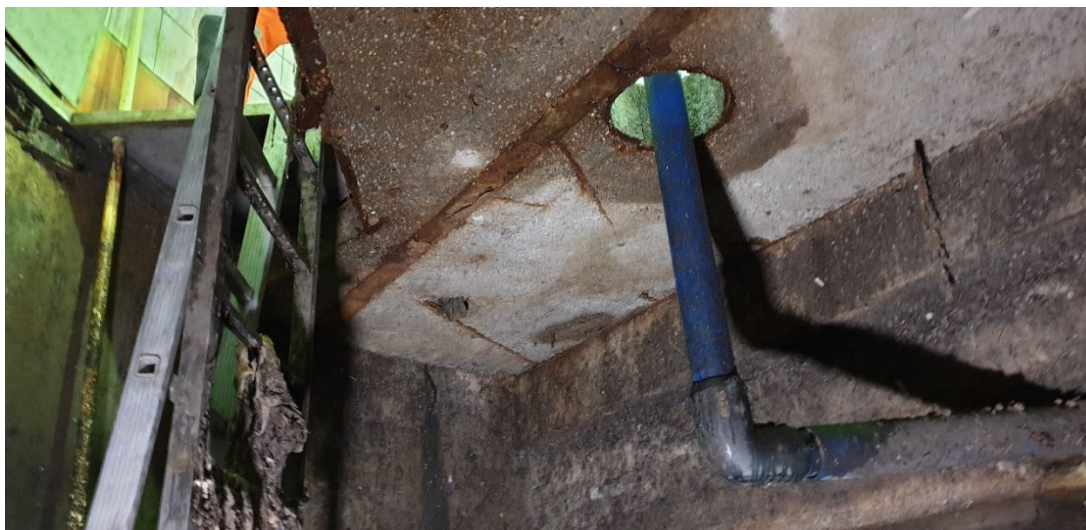
Fot. 30. Widok stropu w komorze czerpальной II, korozja betonu i belki stalowej

Uszkodzenia korozyjne w komorze czepalnej II są znacząco mniejsze z uwagi na to, że po jej napełnieniu nie przyjmuje ona świeżych ścieków i jest w znaczący sposób odseparowana od środowiska gazowego zawierającego siarkowodor.

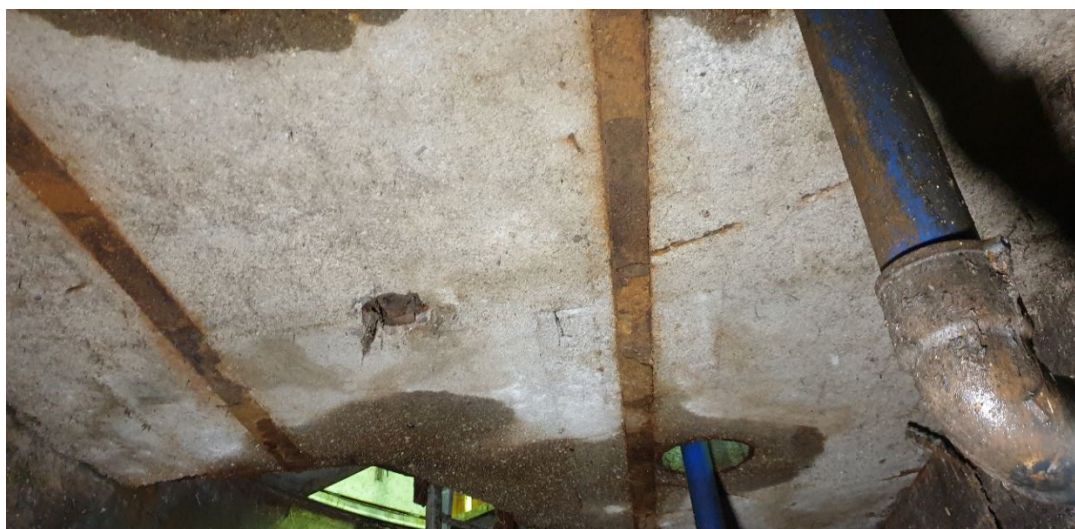
Fot. 31. Widok stropu w komorze czerpальной II, korozja betonu i belek stalowych

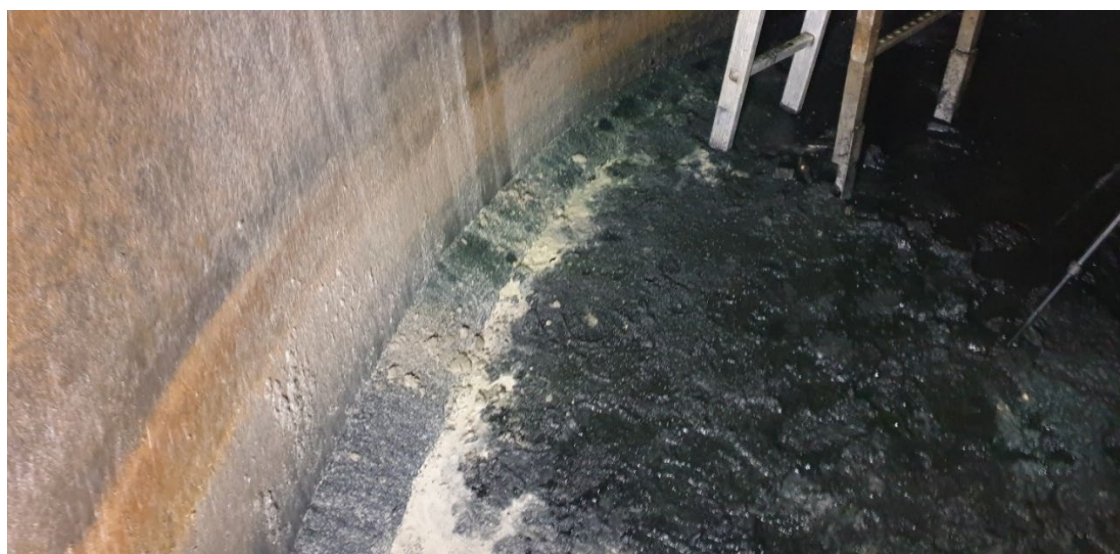
Fot. 37. Widok styku płyty dennej i ściany w komorze czepalnej II

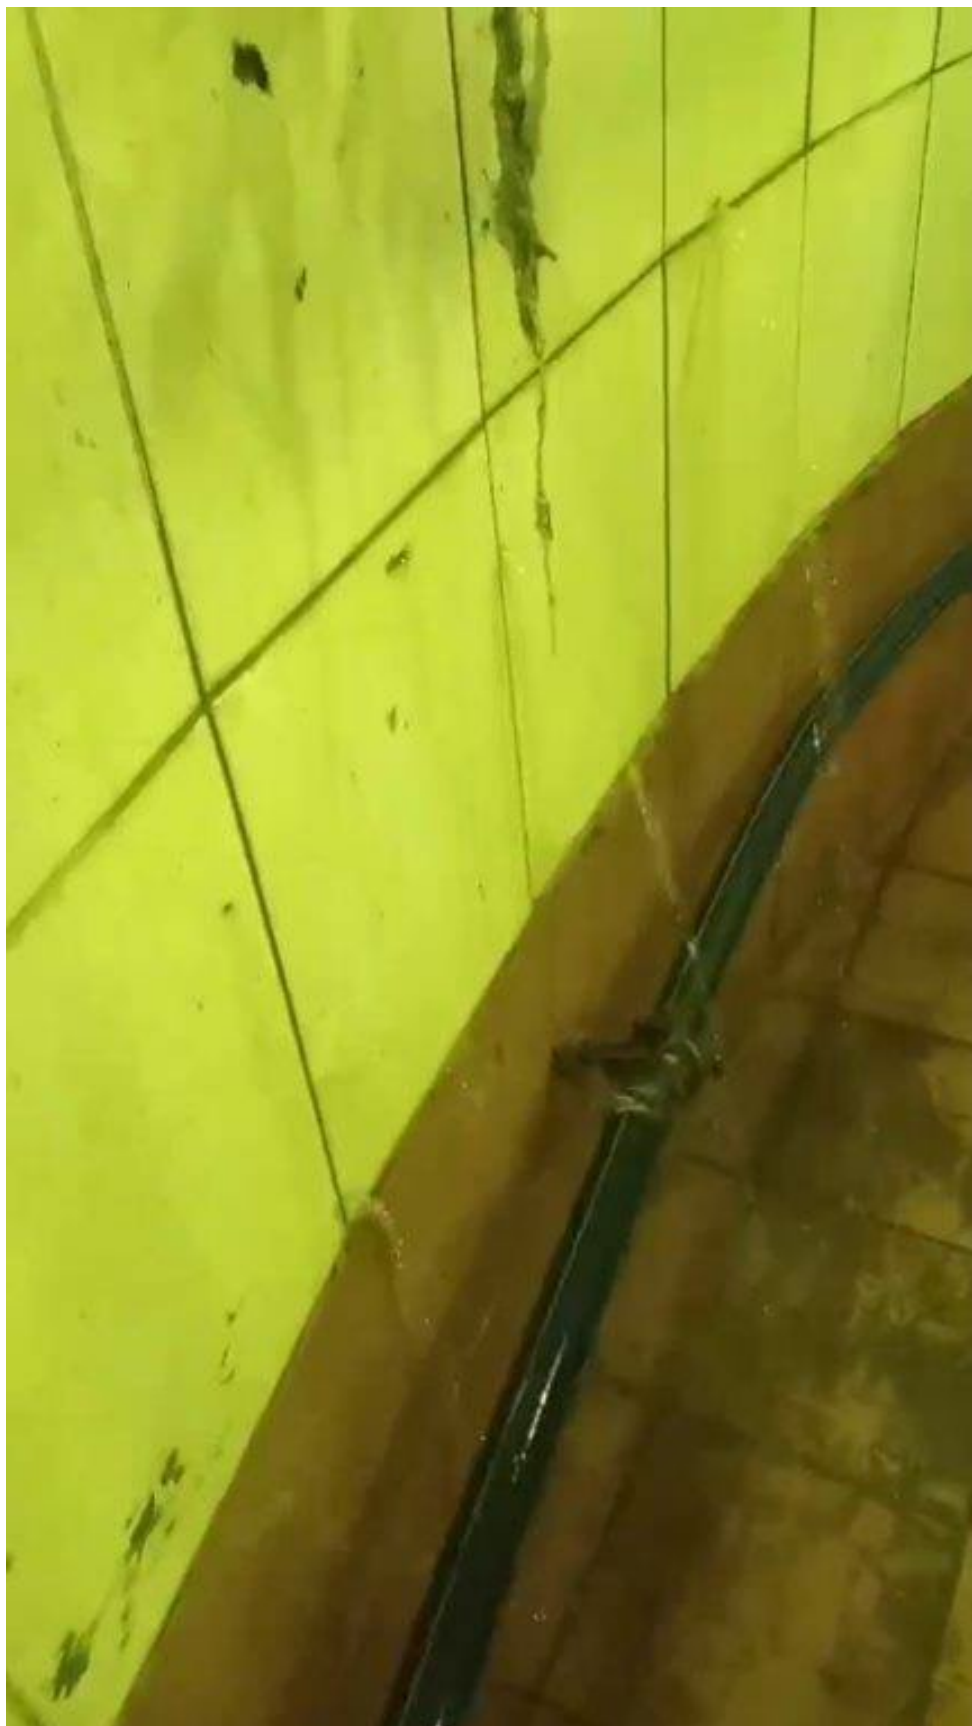
Fot. 38. Dynamiczne przecieki wody przez okładzinę ceramiczną na poziomie dolnym w trakcie powodzi
(zdjęcie archiwalne PWIK w Głogowie z dnia 27.09.2024)

Obserwowane wycieki świadczą o powstaniu rys lub pęknięć, ich inwentaryzacja nie była możliwa z uwagi na okładziny ścian lub osad i produkty korozji na ich powierzchni. Konieczność zachowania ciągłości pracy obiektu uniemożliwia szerszą diagnostykę w tym zakresie. Nie zaobserwowano ugięć lub innych deformacji, które świadczyły by o zagrożeniu utratą nośności przez konstrukcję.

Rysy, pęknięcia, styki technologiczne i ew. gorzej zagęszczone fragmenty betonu należy naprawić poprzez doszczelnienie struktury kompozycją iniekcyjnej żywicy poliuretanowej o niskiej lepkości i obniżonym napięciu powierzchniowym, podawanej przy pomocy techniki iniekcyjnej. Dotyczy całego płaszcza ściany na poziomie dolnym i styku ściany i płyty dennej.

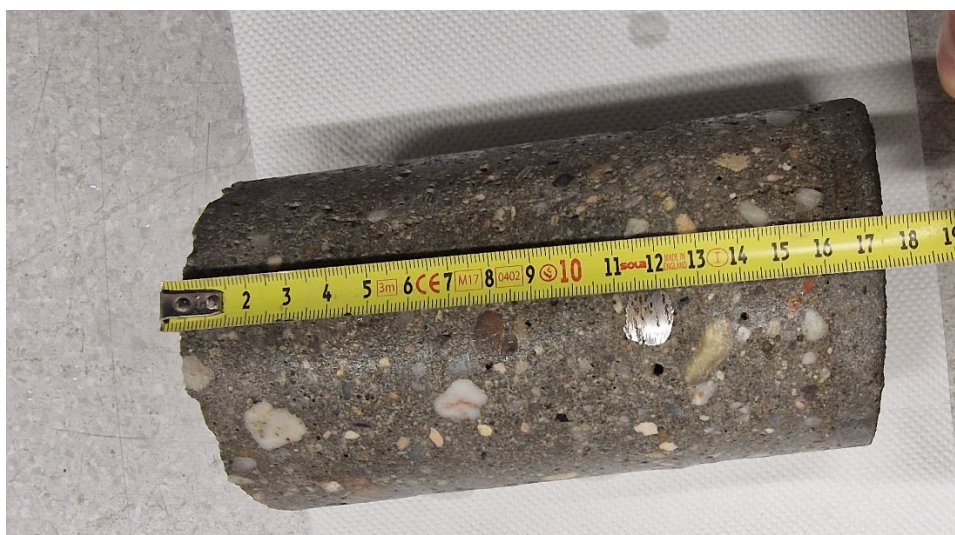
Fot. 43. Widok próbki rdzeniowej nr S1. Pomiar grubość otuliny - 5 cm

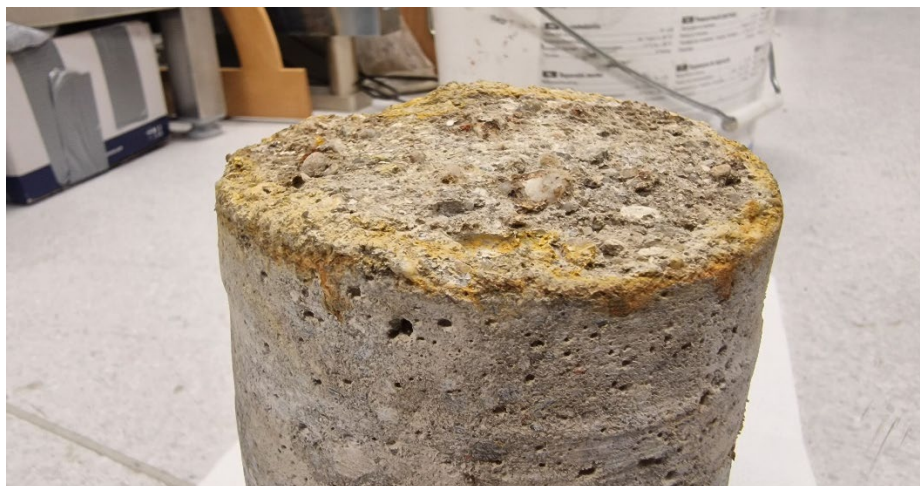
Fot. 48. Próbką rdzeniowa S3. Korozja na powierzchni betonu

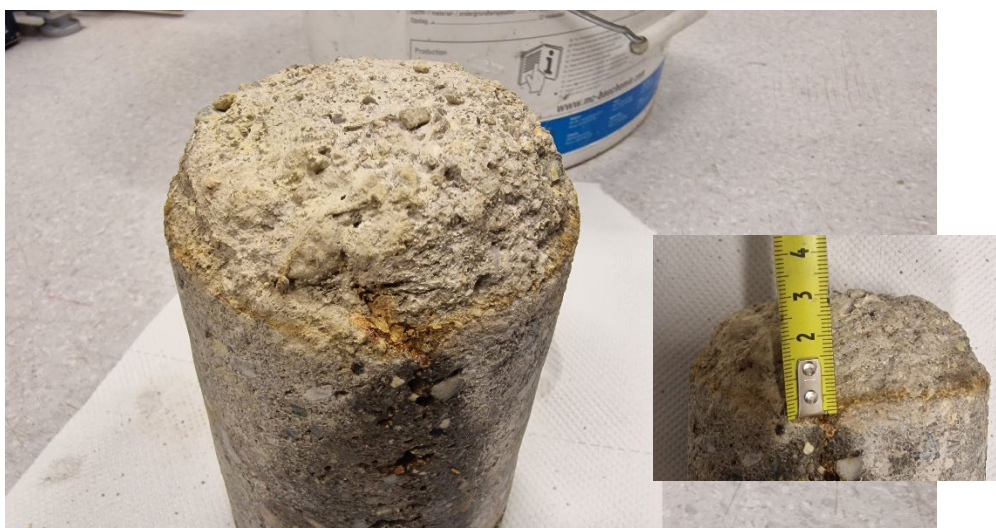
Fot. 51. Próbką rdzeniowa S4. Korozja na powierzchni betonu

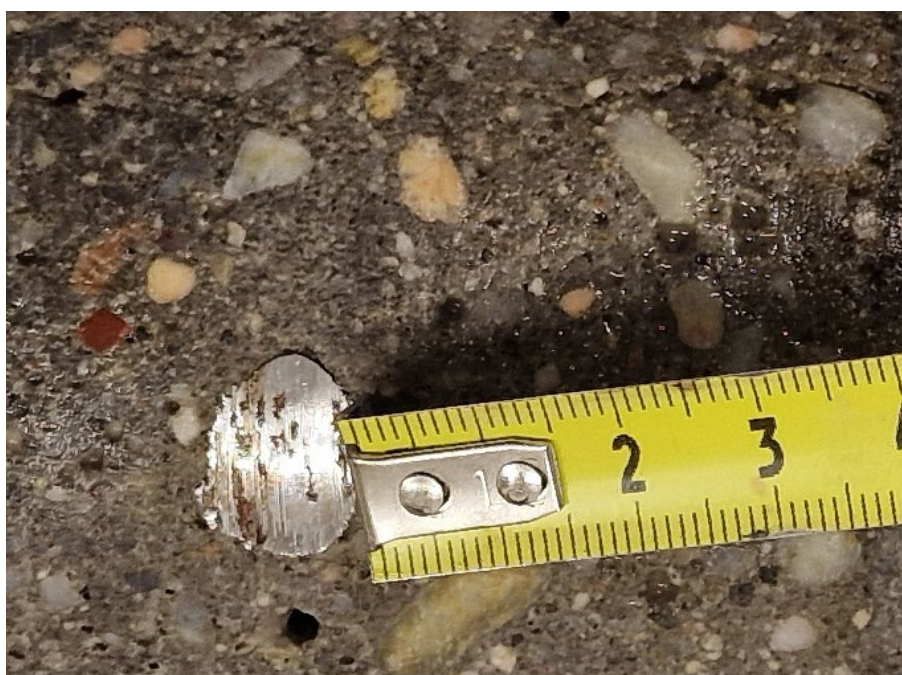
W pobranych próbkach natrafiono na zbrojenie bez oznak korozji, w otulinie ok. 50mm

Fot. 52. Stan pręta zbrojeniowego w próbce S1

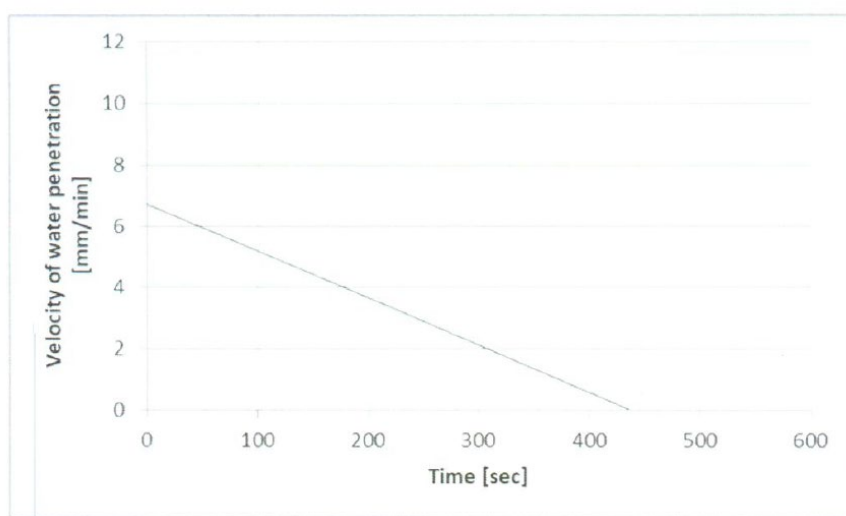
Rys. 2. Prędkość penetracji wody [mm/min] w funkcji czasu dla próbki nr S2

Nr próbki 504-0/24	Średni strumień wody $q_{avg} = 3,3514 \mu\text{m/s}$
	Badany materiał nie jest wodoszczelny

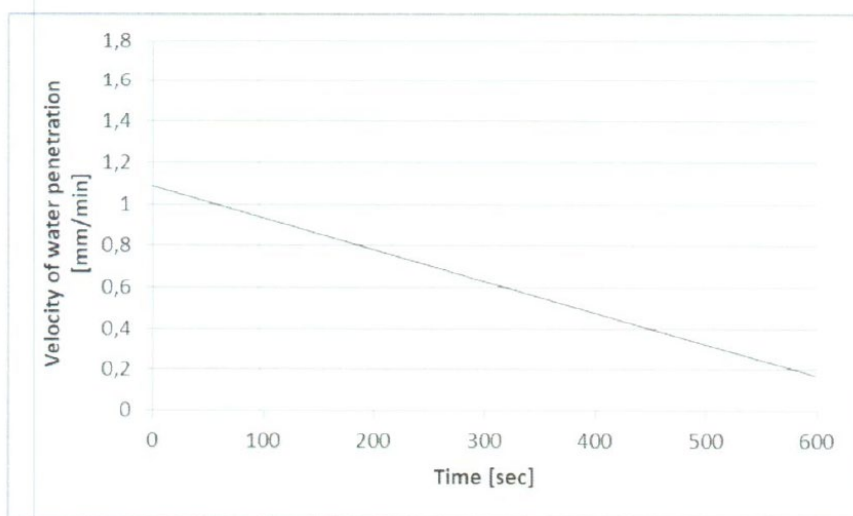
Rys. 3. Prędkość penetracji wody [mm/min] w funkcji czasu dla próbki nr S3

Nr próbki 505-0/24	Średni strumień wody $q_{avg} = 0,299 \mu\text{m/s}$
	Badany materiał jest wodoszczelny
